Denkschrift  
über die polnische  
Landesbefestigung

Oberkommando des Heeres

Gen. St. d. H.

Gen. d. Pi. u. Fest. b. Ob. d. H.

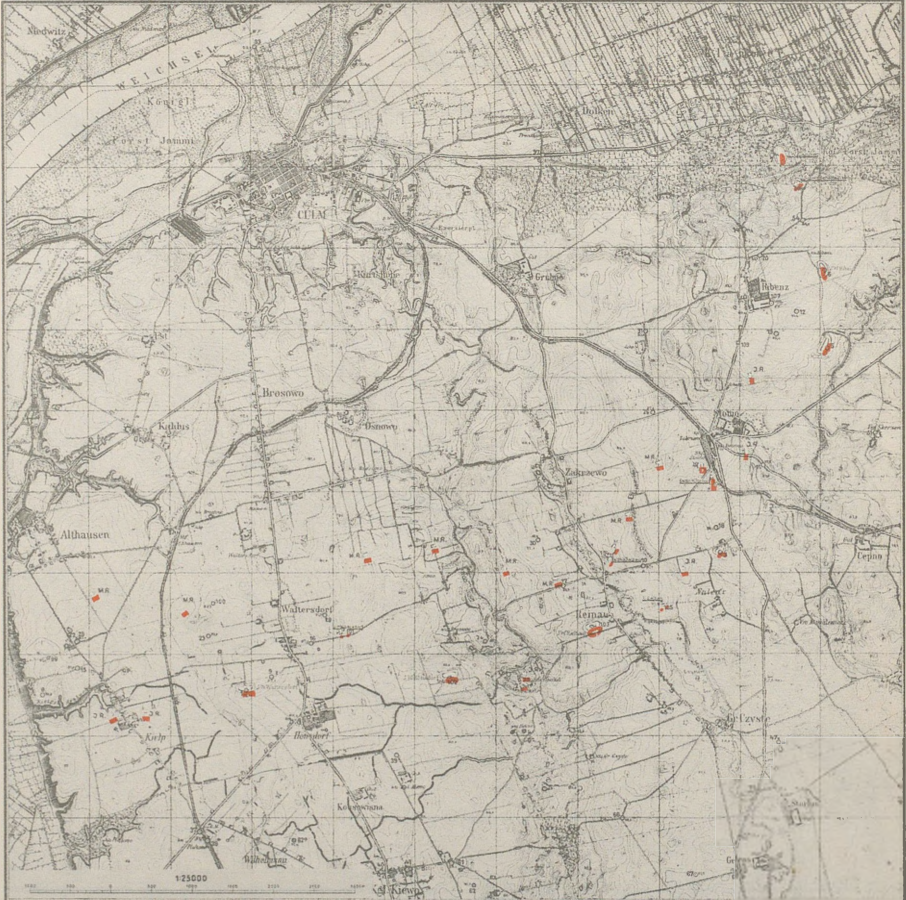
Bild 6

Culm, rechtsufriger Brückenkopf, 7 Inf.-Stützpunkte und 1 Batterie, etwa 6 bis 7 km von der Weichselbrücke entfernt. Im Zwischenfeld 20 Inf.- und Mun.-Räume. Widerstandsfähig gegen mittlere Kaliber. — Bild 6.

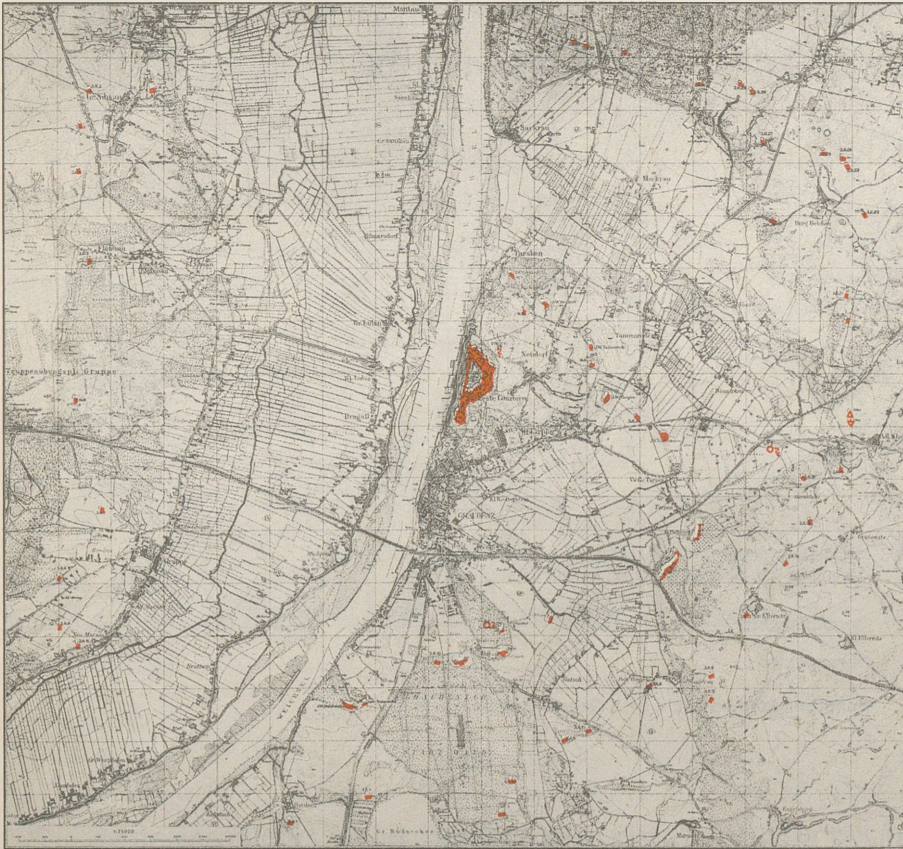
Bild 7

Graudenz, rechtsufriger Brückenkopf, 10 Inf.-Stützpunkte und 3 Batterien, etwa 4 bis 5 km von der Weichselbrücke entfernt. Im Zwischenfeld 40 Inf.-Räume, außerdem auf dem linken Ufer noch Inf.-Räume, die während des Weltkrieges erbaut wurden. Kernwerk: Feste Courbière. Die im Jahre 1913 angeordnete Erweiterung der Festung durch Anlage weit vorgeschobener Festen ist unter-

blieben. In der Spannungszeit Feldbefestigungen (Schützengräben und Flan-  
dernzäune), besonders an der Nordostfront. 2 M.G.-Schartenstände im Bau  
an der Straße nach Marienwerder. — Bild 7.

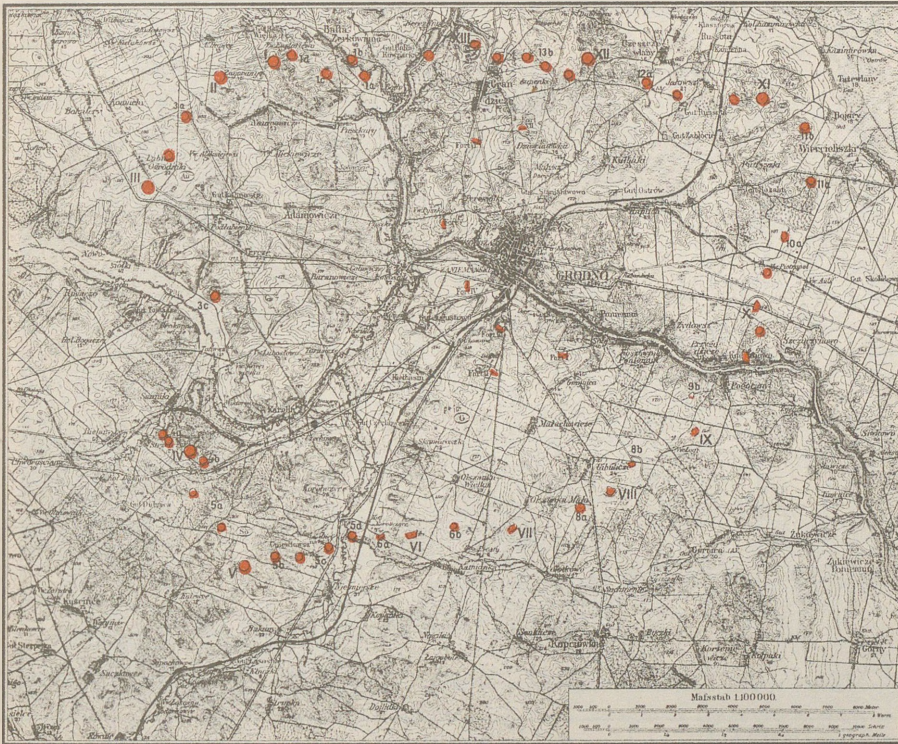
Bild 14

Grodno am Njemen bildete den rechten Eckfeiler dieser befestigten Linie. Im Durchschnitt 10 km von den Njemenbrücken entfernt liegt der äußere Fortgürtel, bestehend aus 50 Werken. Außerdem ist ein engerer Ring von 7 Forts vorhanden. — Bild 14.

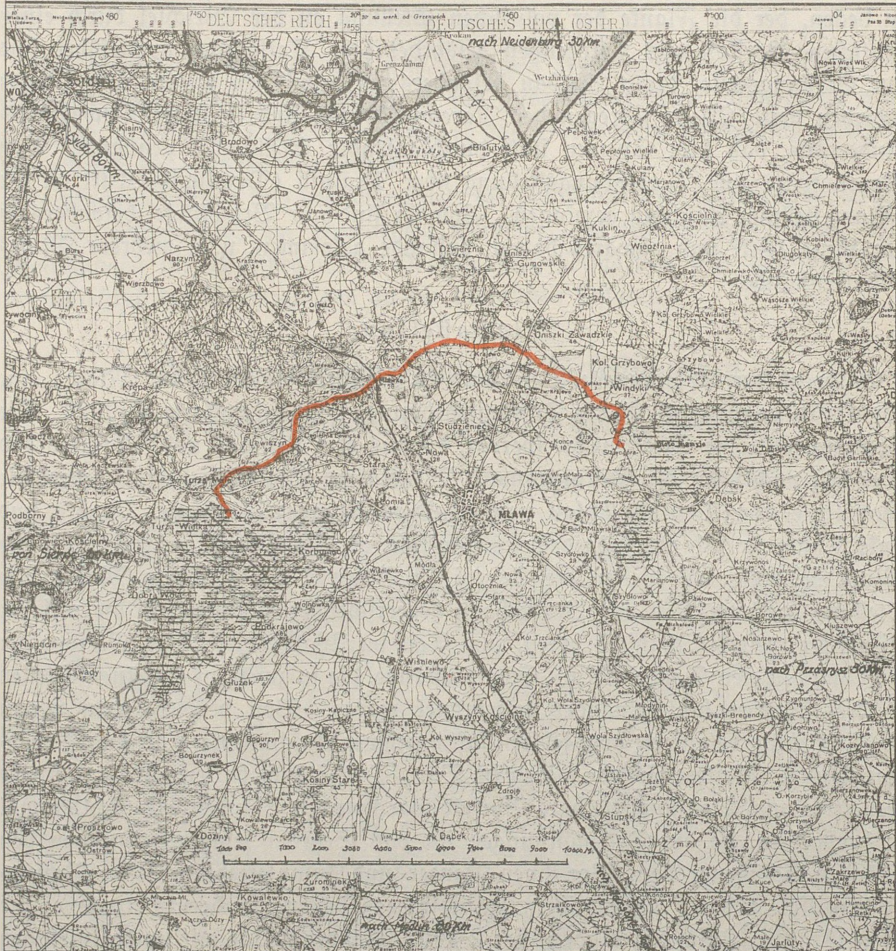
Bild 29

Während der Spannungszeit entstand im Halbkreis nördlich um Mlawa eine Bunkerstellung von rd. 20 km Frontausdehnung, s. Übersichtskarte Bild 29. Die Stellung sollte die Straßenzüge sperren, die aus dem Kulmer- und Masurenland über den wichtigen Straßenknotenpunkt Mlawa auf Warschau führen, ferner die Bahnlinie von Deutsch Eylau nach Soldau–Mlawa–Warschau. Rechts und links lehnte sie sich an ausgedehntes, tanksicheres Sumpfland an, im Osten der Błoto Niemysze, im Westen der Sumpf der Mlawka südlich Turza Mała. Die Stellung lag zum Teil am Vorderhang beherrschender Höhenrücken, die mehrere Kilometer weites Schussfeld boten, zum Teil im Waldgebiet. Das Gerippe der Stellung bildeten Doppel-M.G.-Schartenstände, die in zwei, an einzelnen Stellen in drei Reihen hintereinander angeordnet waren. Von den Ständen waren 45 Stück fertig betoniert; doch fehlten fast durchweg Anschüttung, Tarnung, Inneneinrichtung. Weitere Stände waren im Bau. Die Stände hatten nur flankierende Feuerwirkung. Das unmittelbare Vorfeld war von den Ständen aus nicht einmal zu beobachten, da die Deckenöffnungen für das Sehrohr fehlten. Zwischen den Ständen Schützengräben. Vor ihnen Panzer- und Infanteriehindernisse. Panzerhindernisse: mehrere Pfahlreihen, zweireihiges Schienenhindernis, trockene und nasse Gräben. Infanteriehindernisse: 2 bis 3 Flandernzäune mit unregelmäßigen Abständen. Zwischen den Flandernzäunen Stolperdraht. Als besonders wirksam sind die beiden Sumpfsgebiete auf den Flügeln der Stellung anzusehen.

Die Befestigungen von Mława setzten sich mit weiten Zwischenräumen nach Osten über Przasnysz (Przasnysz) nach Rozan fort, wo sie an den Narewabschnitt Anschluß gewannen. Nach Westen verliefen sie mit großen Lücken über Lautenburg nach Strassburg an der Drewenz. Von dort aus Anschluß längs der Drewenz nach Thorn und über den Ossaabschnitt nach Graudenz. Um Lautenburg eine größere Anzahl betonierter M.G.-Stände. Als Panzerhindernis vielfach abgegrabene, durch Pfähle befestigte Steilhänge.

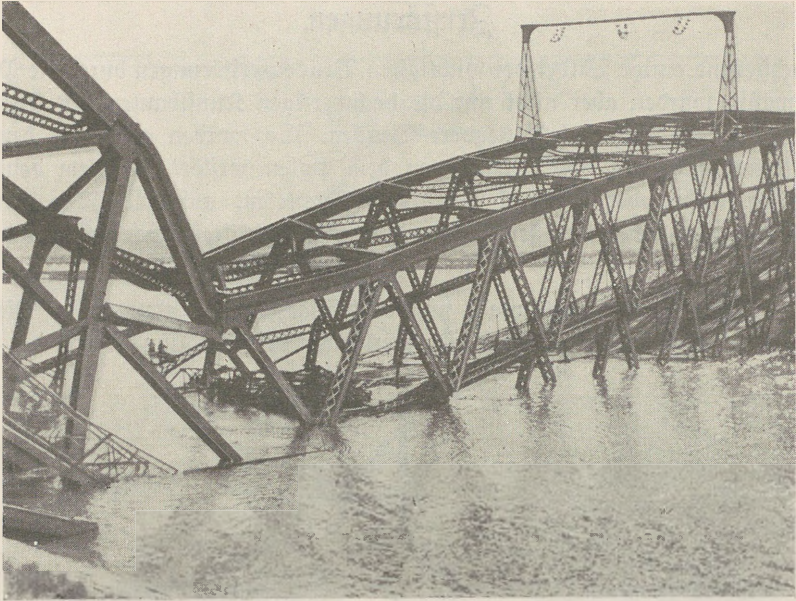
Bild 37

Hier sind die linke Auflagerbank und zwei Mittelpfeiler (letzte durch schräge Absprengung mittels der vorhandenen Minenkammern) zerstört worden.

Im Bilde (das die Brücke von Unterstrom zeigt) erkennt man links den einen Mittelpfeiler, dessen stromaufwärtiger Teil gesprengt ist. Infolge dieser Zerstörung kippte das Zwischenfeld nach Oberstrom und knickte den Überbau an der im Bild sichtbaren Stelle ein. Ob diese im Bilde 37 deutlich erkennbare Beschädigung auch durch eine Sprengung des Untergurts gefördert wurde, war nicht festzustellen. Jedenfalls ergab sich durch diese Art der Zerstörung eine vollwertige wirksame Unterbrechung des Überganges.

Die endgültige Sprengung gemäß Bild 36 und 37, Seite 61 und 62, scheint durch polnische Pioniere durchgeführt zu sein.

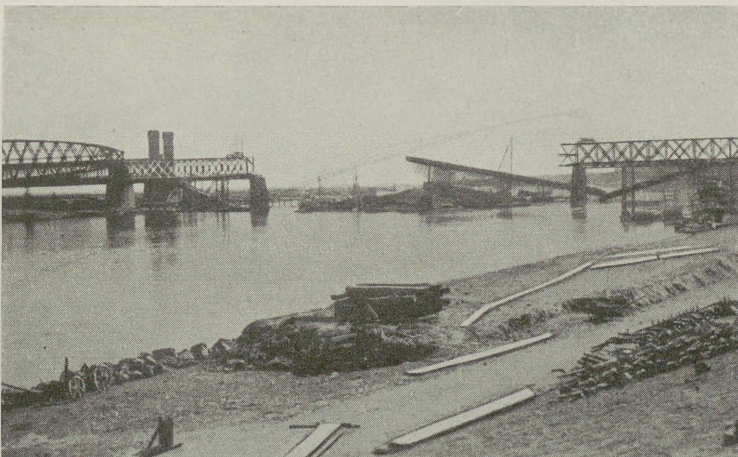
Für die zerstörte Eisenbahnbrücke erbauten die Eisenbahnpioniere eine Ersatzbrücke, die bereits am 15. 10. 1939 brauchbar war. Gesamte Bauzeit nur 41 Tage.

Bild 47 zeigt den Überbau (fast 400 m) im Werden, Bild 48 die Pfahljochbrücke im Borland (fast 190 m).

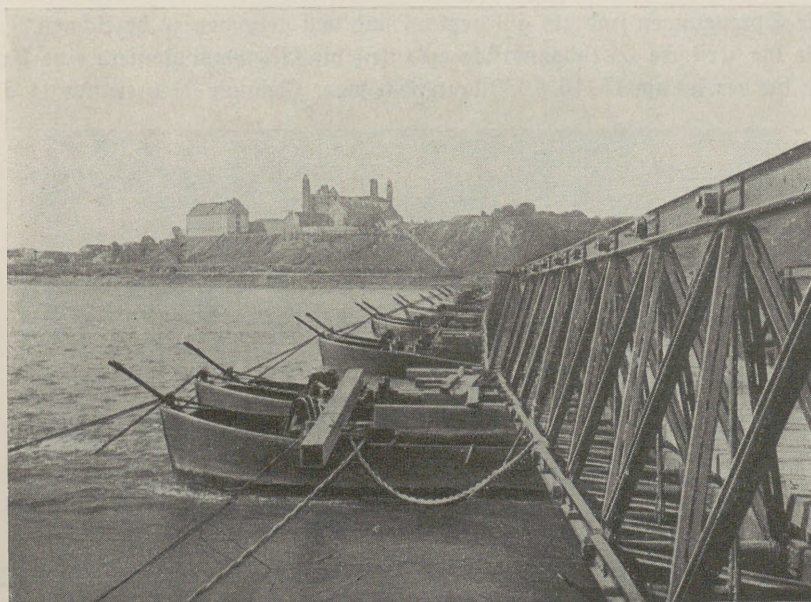
Bild 49

Bild 49: Die von Eisenbahnpionieren hergestellte Weichselbrücke bei Mewe.

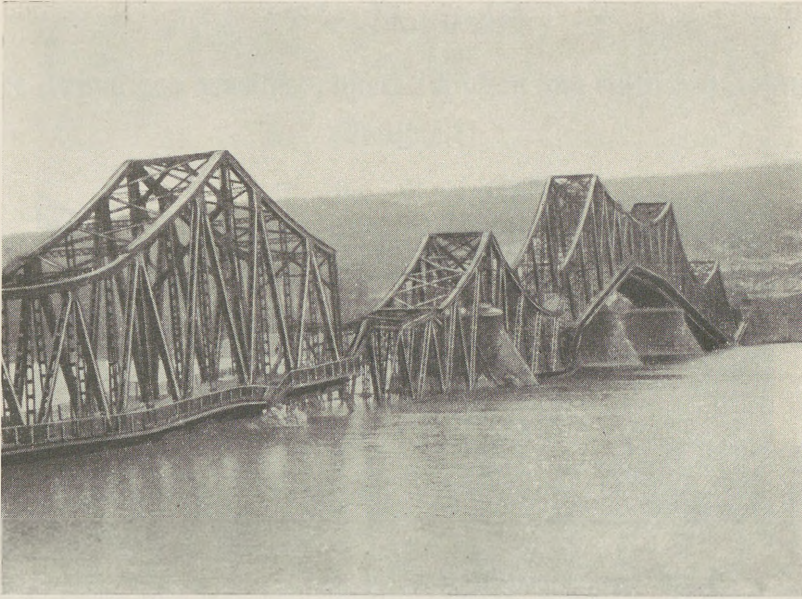
Bild 50

Bild 50: Die gesprengte Weichselbrücke bei Wloclawek.

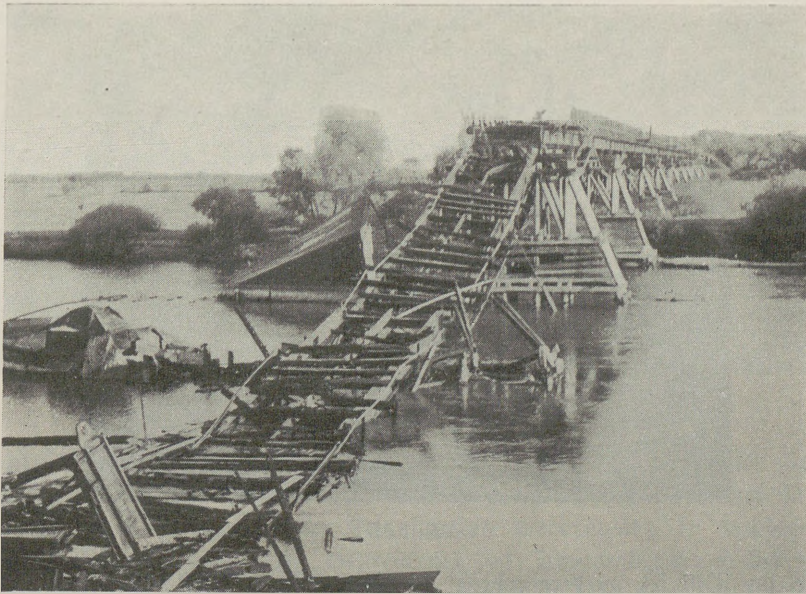
Bild 51

Bild 51: Straßenbrücke bei Brok am Bug, durch Abbrennen unterbrochen. Die Brücke befand sich im Zuge der Straße Brok-Lomza.

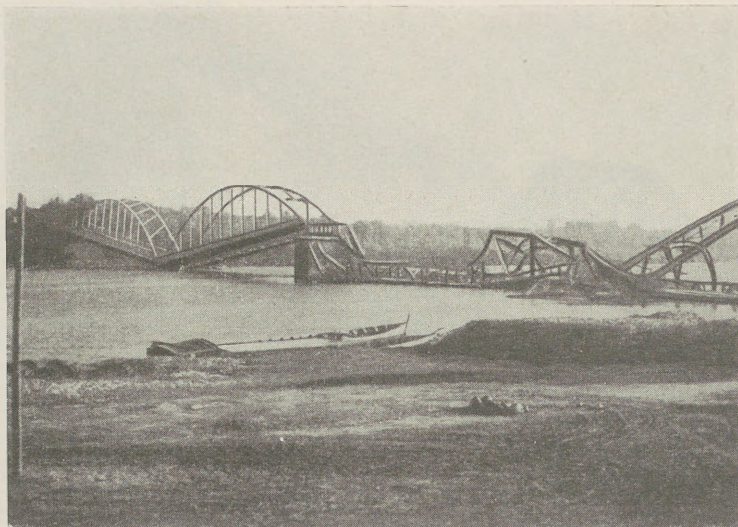
Bild 52

Bild 52: Zerstörte Straßenbrücke bei Zegrze über den Bug, Straße nach Warschau.

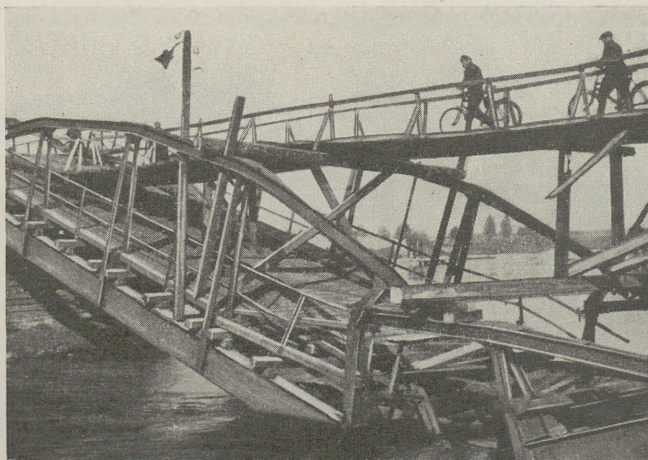
Die im Bild 53 wiedergegebene Straßenbrücke bei Ostrolenka über den Narew wurde durch Abrennen einzelner Holzjoche zum Einsturz gebracht.

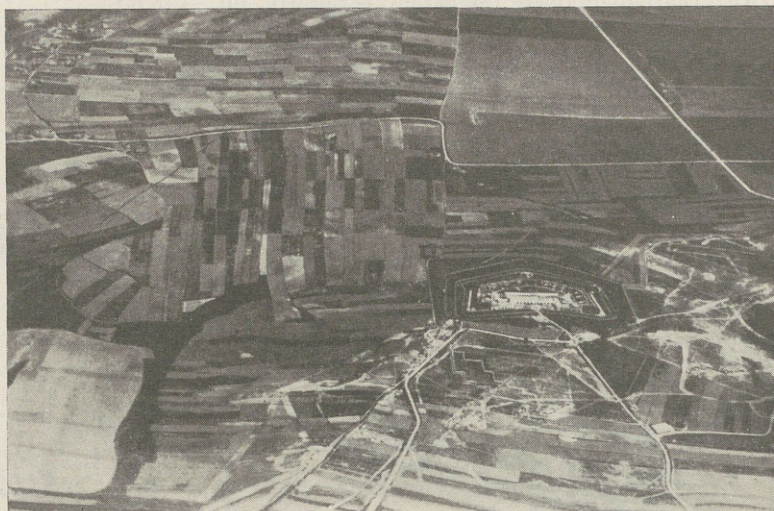
Bild 61

Bild 61: Höhenbild des alten Gürtelwerkes Krzeslawice auf der Nordfront. Lunettenform. Südlich davon mehrere Zwischenbatterien.

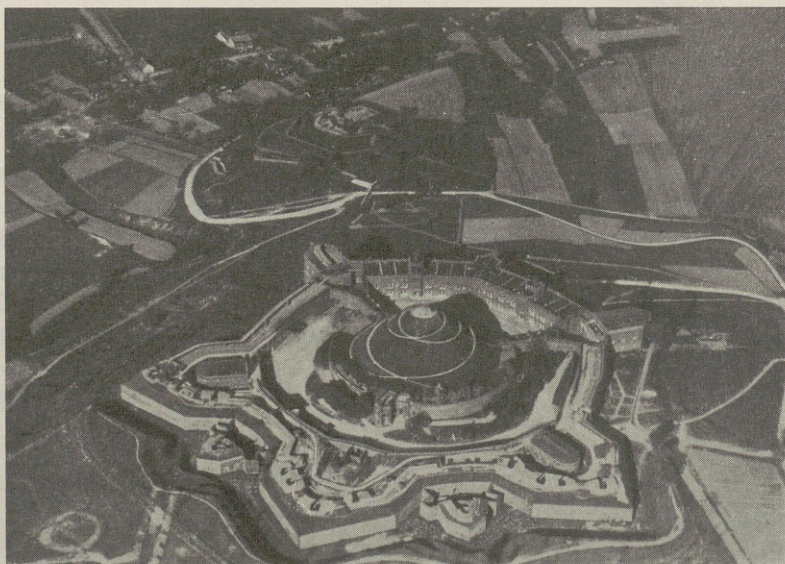
Bild 62

Bild 62: Sternwerk auf dem Schneckenberg. 6 Bastionen mit Ravelinen vor den Kurtinen. In der Werkmitte der Kosciuszko-Hügel. Werk hat nur noch geschichtlichen Wert.

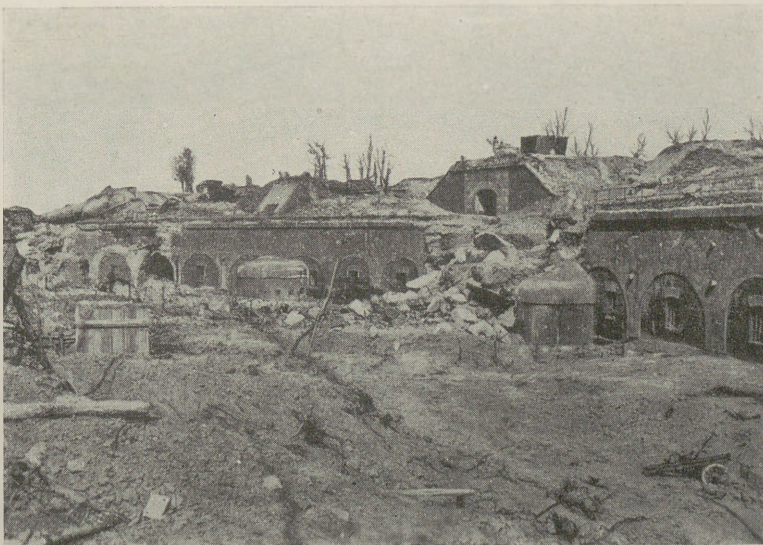
Bild 64

Bild 64: Lichtbild, Frontfaserne eines Zwischenwerkes von rückwärts gesehen. Zwischenwerk gehört zur Nordfront von Przemysl, hat keine Panzer. Das Bild zeigt das Werk nach russischer Beschießung 1914. Der Hof des Werkes wird beherrscht von 2 Bestreichungsanlagen rechts und links des eingeschossenen Einganges zur Frontfaserne.

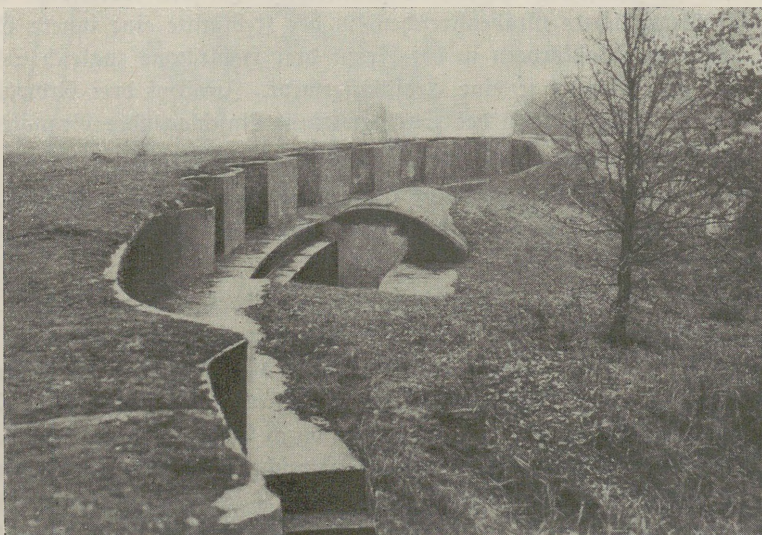
Bild 69 c

Bild 69c bringt die Ansicht eines Stückes des offenen Infanteriewalls mit betonierter Brustwehr und zahlreichen Schulterwehren. Treppen führen zu den darunterliegenden Kasematten.

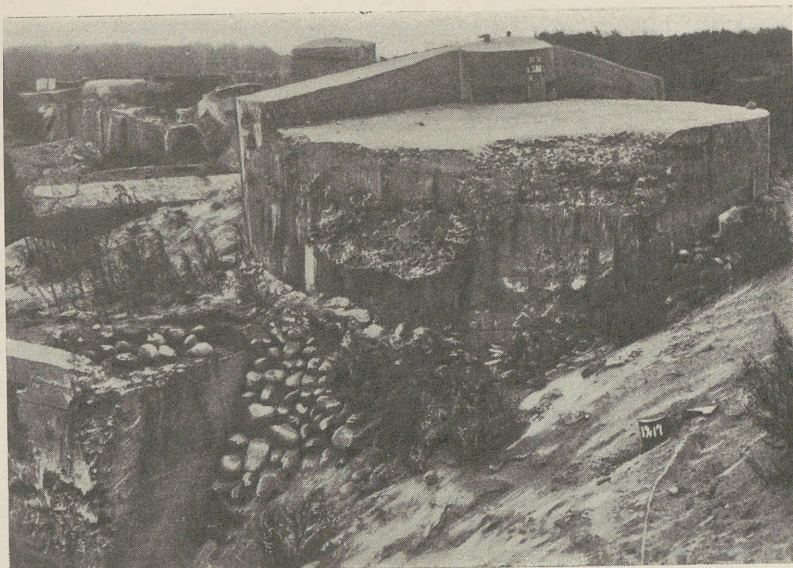
Bild 73

Bild 73: Lichtbild einer von den Russen im Sommer 1915 vor Räumung der Festung ausgeführten Zerstörung im Fort III. Im Vordergrund ein Panzerbeobachtungsstand auf dem rechten Schulterpunkt des Forts. Betonmantel vor dem Panzer, Flügelmauern zum Abfangen der Erdmassen des Wallkörpers. Links unter und um den Betonmantel herum Reste der Zerschellerschicht.

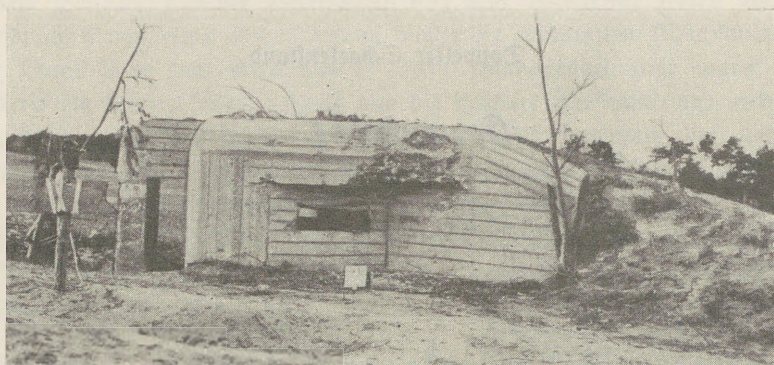
Bild 79  
(aus der Stellung vor Mława)

Bild 79: Der Eingang wird durch einen Vorbau — 1,7 m lichte Höhe — gegen Splitter und Rückenfeuer gedeckt, s. Bild 80. Zur Eingangsverteidigung sind im allgemeinen Scharten für Gewehr oder Pistole angeordnet. Bild 80 zeigt diese Scharte. Links von ihr der Eingang in den Vorbau, rechts über der Scharte eine Lüftungsöffnung. Eingangstüren sind nicht vorgesehen.

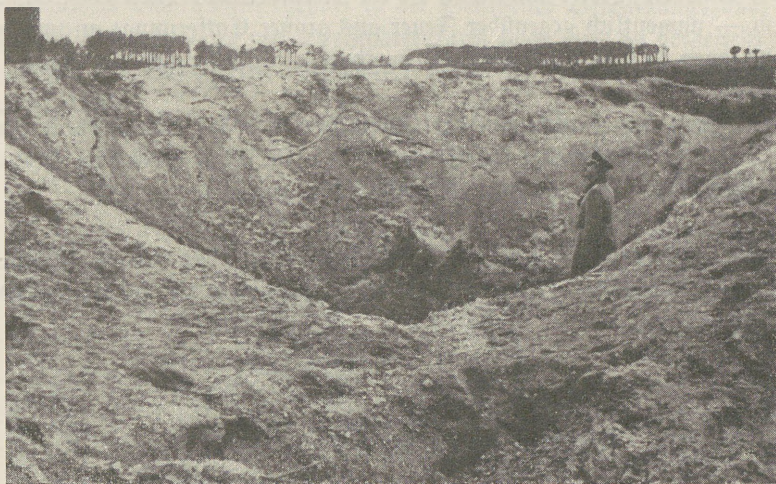
Bild 81  
(aus der Stellung vor Mawa)

Bild 81 zeigt den Einschlag einer Fliegerbombe 6 bis 8 m entfernt von dem Stand Bild 80. Durchmesser des Erdtrichters 12 m, Tiefe 4 bis 5 m. Der Stand blieb unbeschädigt. Die Besatzung wurde durch Luftdruck getötet.

Die Stände hatten im allgemeinen Widerstandsfähigkeit gegen Einzeltreffer mittlerer Kaliber. Ihr Hauptschutz ist die Kleinheit des Zieles — im Mittel  $4 \times 6$  m — namentlich gegenüber Feuer aus großer Entfernung; an umkämpften Ständen lagen zahlreiche Einschläge ringsherum. Treffer im Ziel selten.

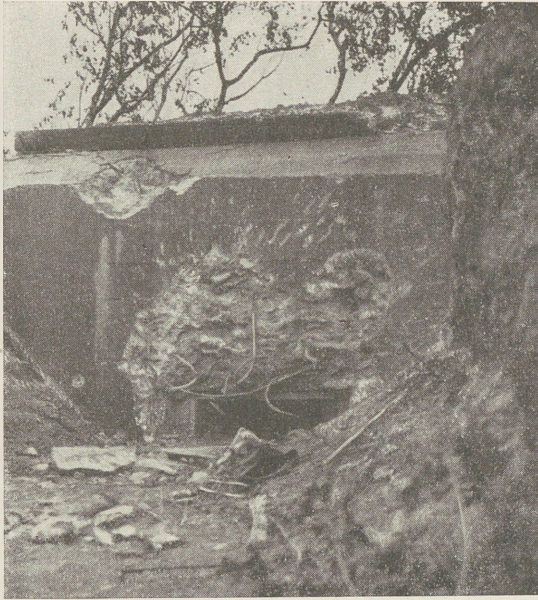
Bild 91

Bild 91: Ansicht der Scharte. Man beachte die tiefe, bodengleiche Lage der Scharte.

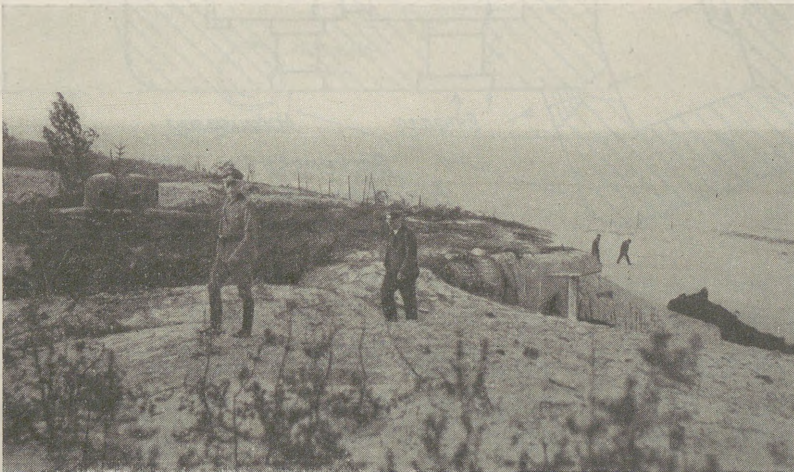
Bild 105

Bild 105: Ansicht von rückwärts (Südosten). Man sieht den linken Panzerturm; der rechte ist noch nicht eingebaut und ist rechts vom Kopf des Zivilkraftfahrers anzunehmen. Die gebrochene Flanke an der Seeseite zeichnet sich durch die gebrochene Führung der Betondecke ab.

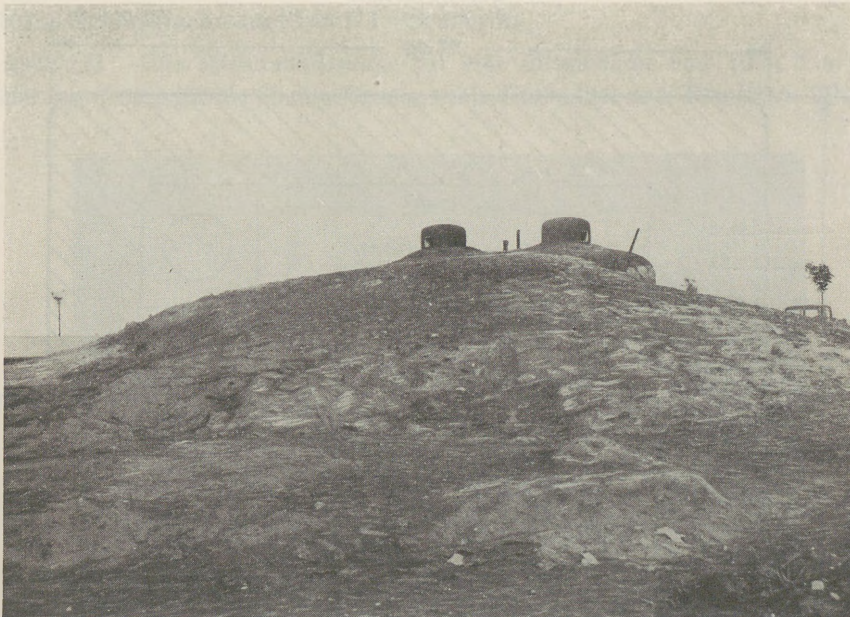
Bild 109 zeigt das Werk von rechts vorwärts.

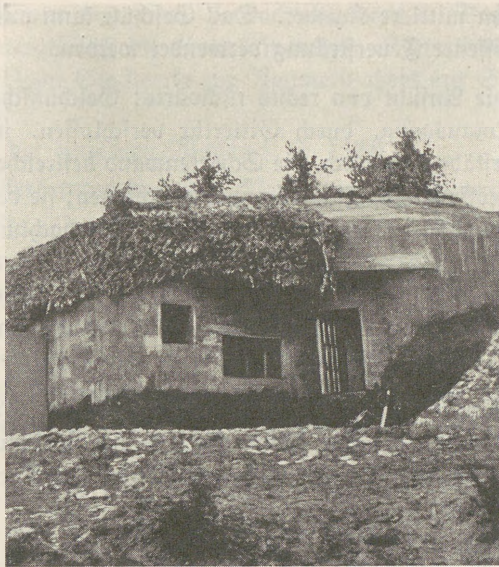
Bild 112 zeigt die Ansicht von rechts rückwärts: Geschützscharte, Entlüftungsöffnung, rechts Notausgang, durch Bittertür verschlossen, um von rückwärts, zwischen den Bitterstäben hindurch, die Schartenwand bestreichen zu können. Der Haupteingang ist geöffnet, Stahlblechtür zurückgeschlagen; sie verdeckt die Gewehrscharte für die Eingangsverteidigung. Rechts oben Beobachtungskuppel.

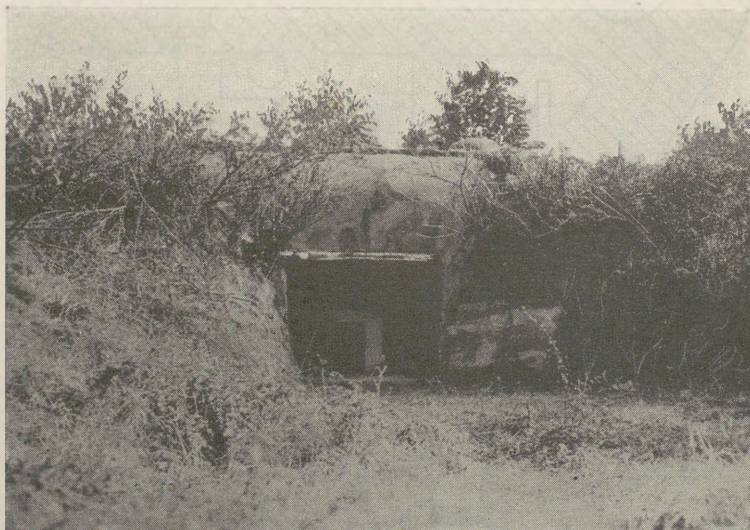
Bild 117

Bild 117: Die Geschützscharte nach der Frontseite. Rechts über der Scharte die Beobachtungskuppel.

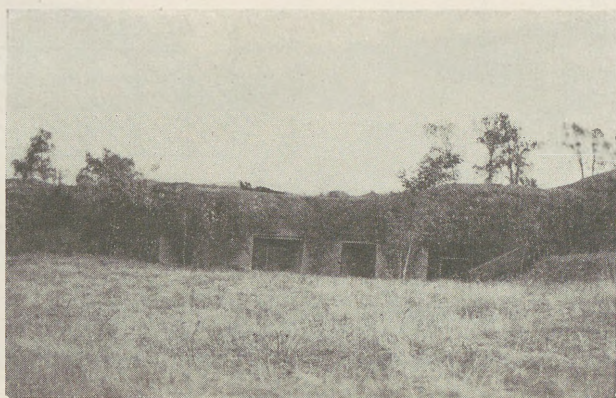
Bild 120 stellt die Ansicht der Batterie von der Feindseite aus dar und zeigt, daß Frontwand und Scharten mit direktem Flachfeuer aus der Front bekämpft werden konnten. Die Beobachtungskuppel ist zu erkennen. Gute Tarnung!

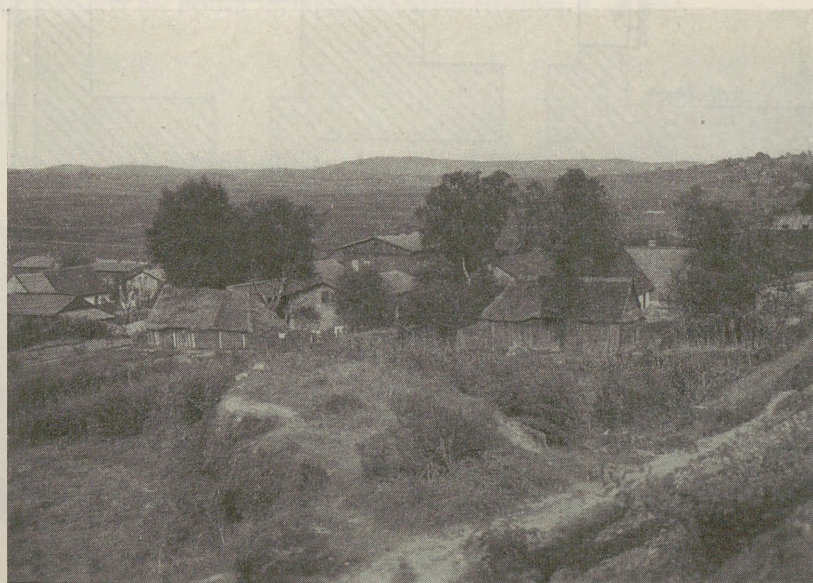
Bild 121

Bild 121: Blick von rückwärts von dem höher gelegenen Bergrücken auf die Batterie. Gute Tarnung. Erkennbar der Bruch in der Front und die Beobachtungskuppel.

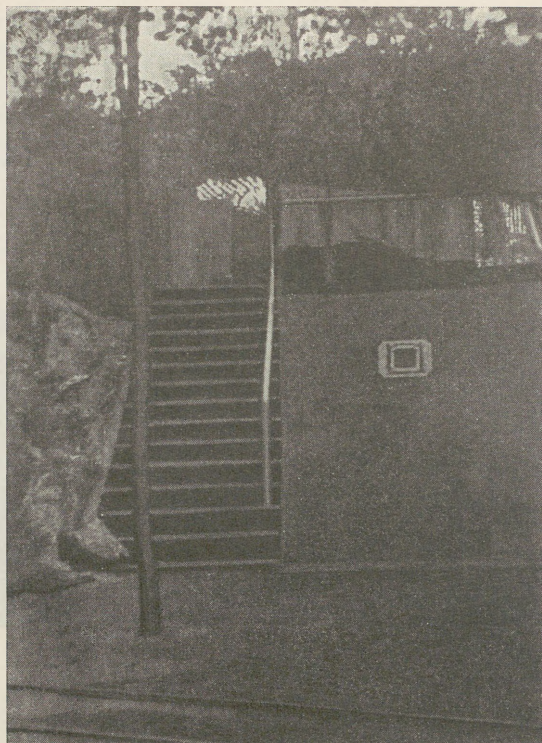
Bild 128

Der Zugang vom Hof und zugleich von den Munitionsräumen erfolgt auf einer Außentreppe, s. Bild 128.

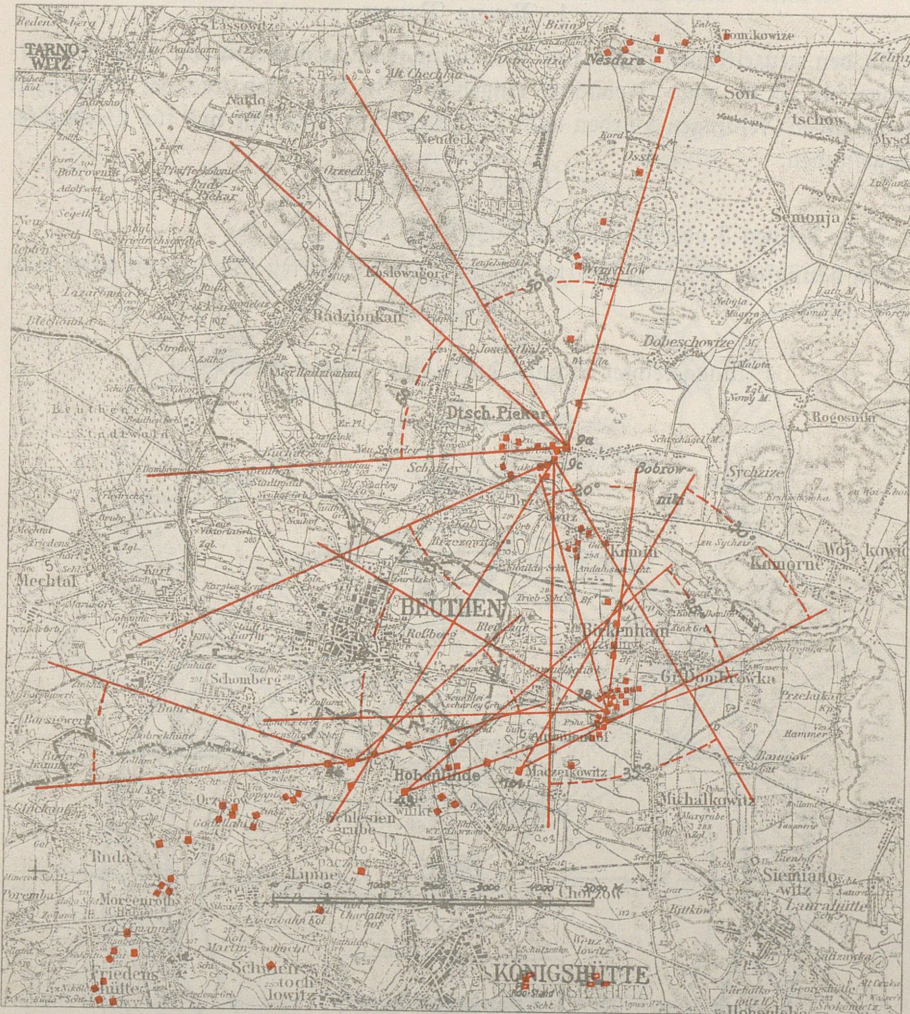
Bild 142

Plan s. Bild 142. Die nicht bestrichenen Geländeteile sind von den hinter Scharten eingebauten Geschützen nicht zu erreichen. Offenbar ist auf Ergänzung durch Einsatz von Feldtruppen gerechnet. Außerdem waren die Feldgeschütze der Werke teilweise beweglich, konnten also bei Bedarf in offenen Feuerstellungen eingesetzt werden, um in die nicht aus den Werken bestrichenen Räume zu wirken.

Die Feuerpläne lassen das Bestreben erkennen, das Vorfeld und Zwischenfeld lückenlos durch Feuer zu beherrschen. Vielfach, besonders an wichtigen Stellen, überlagert sich das Feuer mehrerer Werke und Stände. Schon die geringen Zwischenräume zwischen den Anlagen und die große Reichweite der Waffen bringen das mit sich.

Die Pak beherrschte das Vorfeld der Hohenlinder Gruppe in nordostwärtiger Richtung, Reichweite etwa bis zur Großen Straße Beuthen-Bedzin, im Mittel 3000 m von dem Werk entfernt. Der linke Schartenschenkel schlägt auf das Zollhaus hart nordwestlich der Neuen Bleischarleygrube. Der artilleristische Feueranschluß an die Werkgruppe Wasserturm wird von je 1—75 mm Kanone in den Werken 101 südlich Gut Antonienhof und 43 Artillerie-Gruppe Hohenlinde Ost wahrgenommen (s. Bild 142).

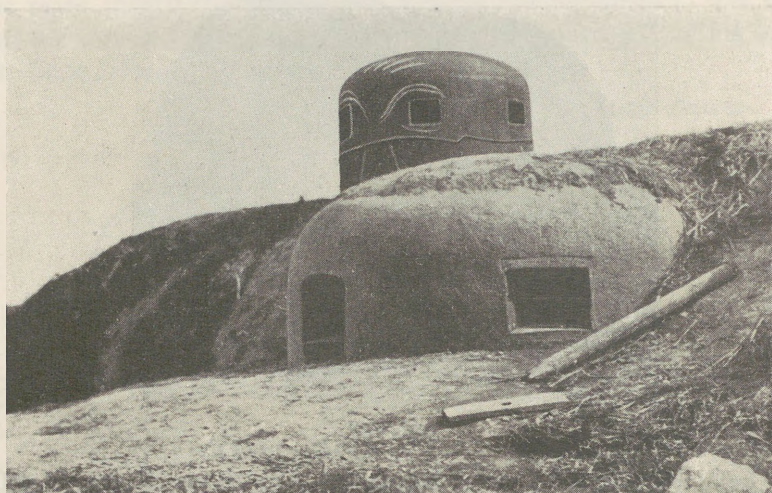
Bild 148

Bild 148: Ein bündig eingebauter Dreischartenturm für M.G., darüber ein Beobachtungsturm. Wie man sieht, hebt sich der M.G.-Turm vom Bauwerk kaum ab, während der Beobachtungsturm die Lage des Werkes weithin verrät.

Lichte innere Höhe etwa 1,50 m, Einbautiefe im Beton 0,60 m. Die Betonvorlage ist meist gleich der Wandstärke, zuweilen aber auch geringer (1,0 m). In älteren Werken liegen die Beobachtungstürme teilweise nahe an dem M.G.-Turm (4 m), s. Bild 148. In den später gebauten Werken sind sie auf 8 bis 9 m davon abgesetzt (Bild 149).

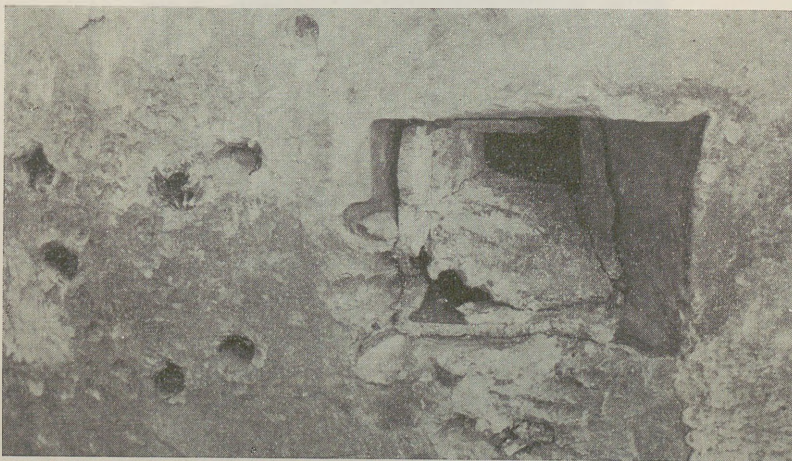
Bild 171

grod durch den Umstand, daß das Gelände teilweise bis auf 500 m vor der befestigten Linie mit Wald bedeckt war, also eine gedeckte und verschleierte Aufstellung der Beobachter und Geschütze erlaubte. Durch die erzielten Schartenvolltreffer bzw. Durchschläge an anderen Stellen des Panzers (vgl. Bild 171) wurde die Besatzung zum Verlassen der Werke gezwungen.

messer, durch das später noch Handgranaten ins Innere geworfen wurden. Erst daraufhin ergab sich die Besatzung: 1 Mann tot, 4 Mann verwundet, 5 Mann gefangen. Die Wandstärke der gesprengten Kuppel betrug 20 cm.

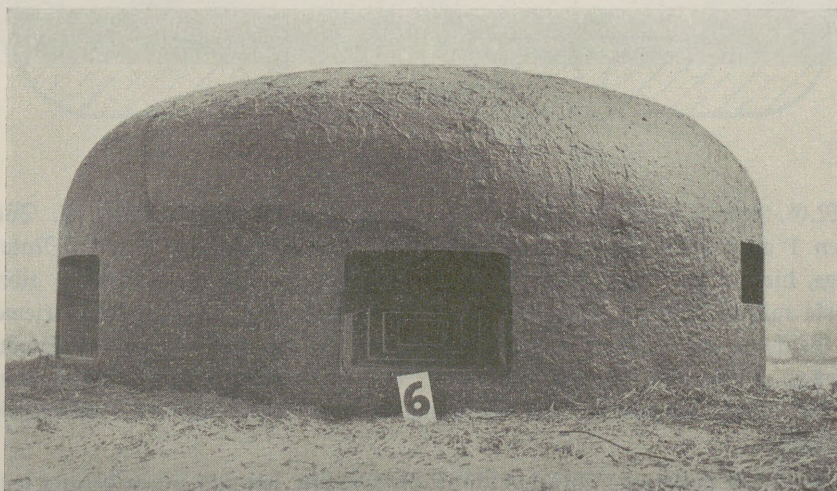
Bild 193 a

Bild 193a: M.G.-Kuppelscharte von außen. Die Scharte links davon ebenso beschaffen, die Scharte rechts hat glatte Wände, Schieberverschluß und ist für Beobachtung oder für I. M.G., Pistole, Flammenwerfer bestimmt.

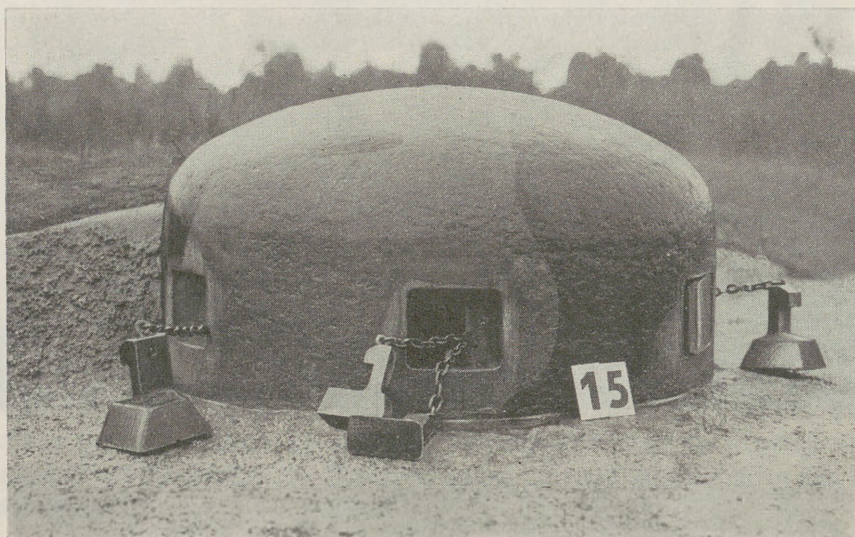
Bild 193 b

Die Scharten von Beobachtungskuppeln konnten durch Verschlußblöcke, die an Ketten befestigt sind, von innen gasdicht und schußsicher verschlossen werden, siehe Bild 193b.

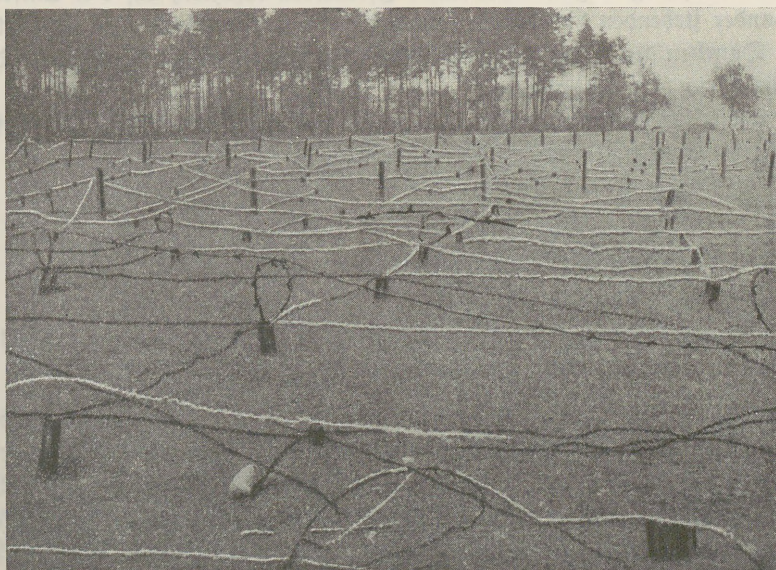
Bild 214 b

Bild 214b: Stolperdraht mit Drahtschlingen.

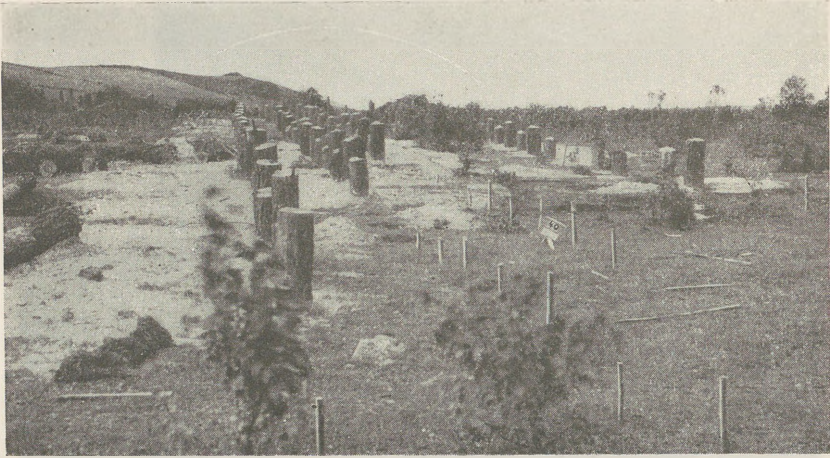
Bild 217

Bild 217: Pfahlhindernis gegen Kampfwagen in 2 Reihen. Die Rundpfähle sind etwa 25 bis 30 cm stark und ragen etwa 1,60 m aus dem Boden.

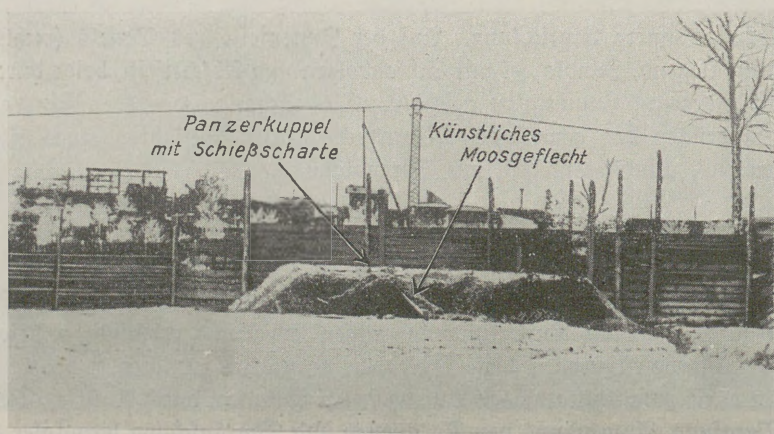
Bild 236 stellt diese Befestigungsanlage dar, wie sie sich dem Beobachter nach Fertigstellung darbot.

Man sieht nur einen unscheinbaren Erdaufwurf, der ständig mit einem Tarnnetz aus Moosgeflecht überdeckt war, das nur selten gelüftet wurde.

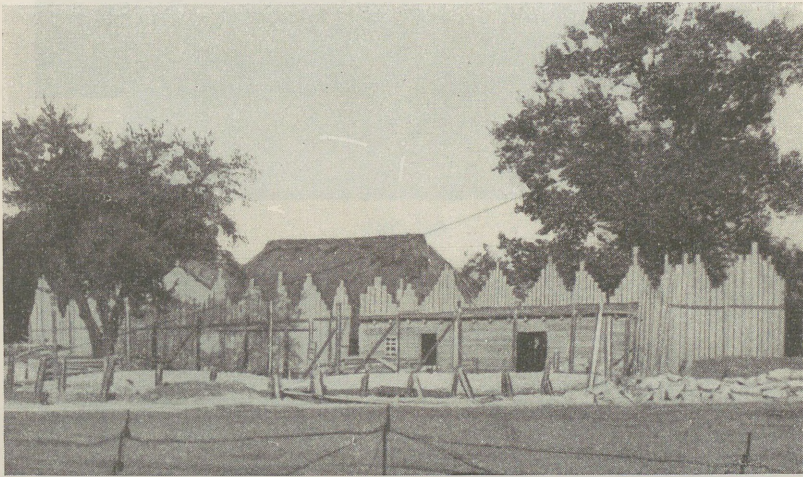
Bild 237

Nicht immer war die Baustelle einfach in Form einer Holzhütte getarnt. Mitunter wurde der Beschauer durch Bretterzäune vielgestaltiger Form, z. B. nach Bild 237, irregeführt, indem die Abblendung entsprechend dem Hintergrund (das Bild ist von rückwärts aufgenommen) durchgeführt wurde.

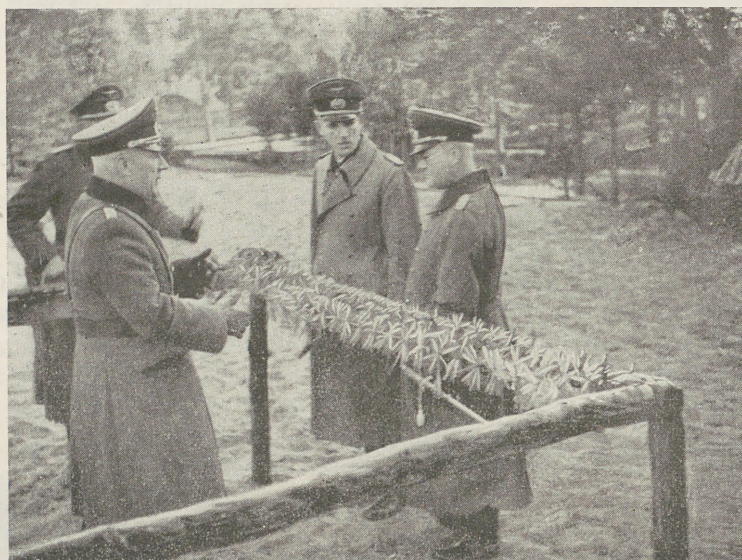
Bild 238

Bilder 238 und 239 zeigen die zur Herstellung verwendeten Einrichtungen. Sie bestanden aus einfachen Spannrahmen, zwischen denen das Netz verfertigt wurde. Diese Netze wurden durch eingesteckte, künstlich belaubte Äste und Lattengerüste noch natürlicher gestaltet.

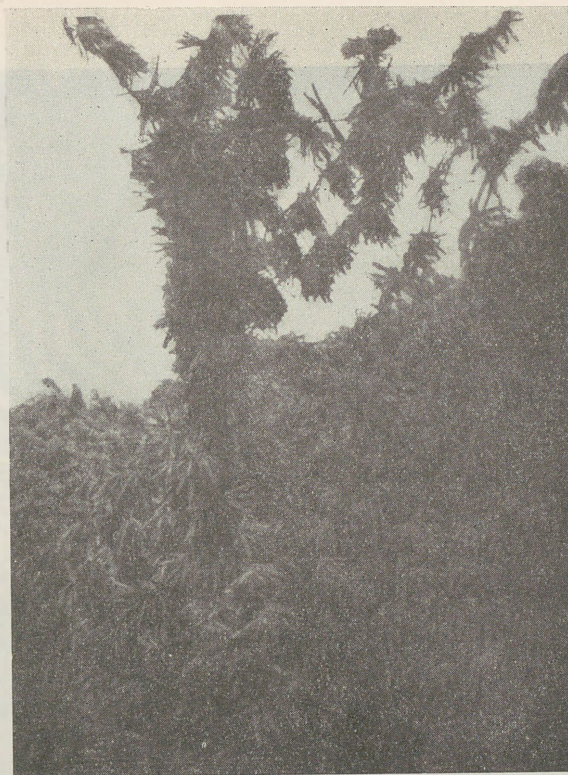
Bild 240 gibt einen solchen künstlichen Baum als Ergänzungsarbeit bei der Tarnung eines 15 cm Küstengeschützes (Hela) wieder.

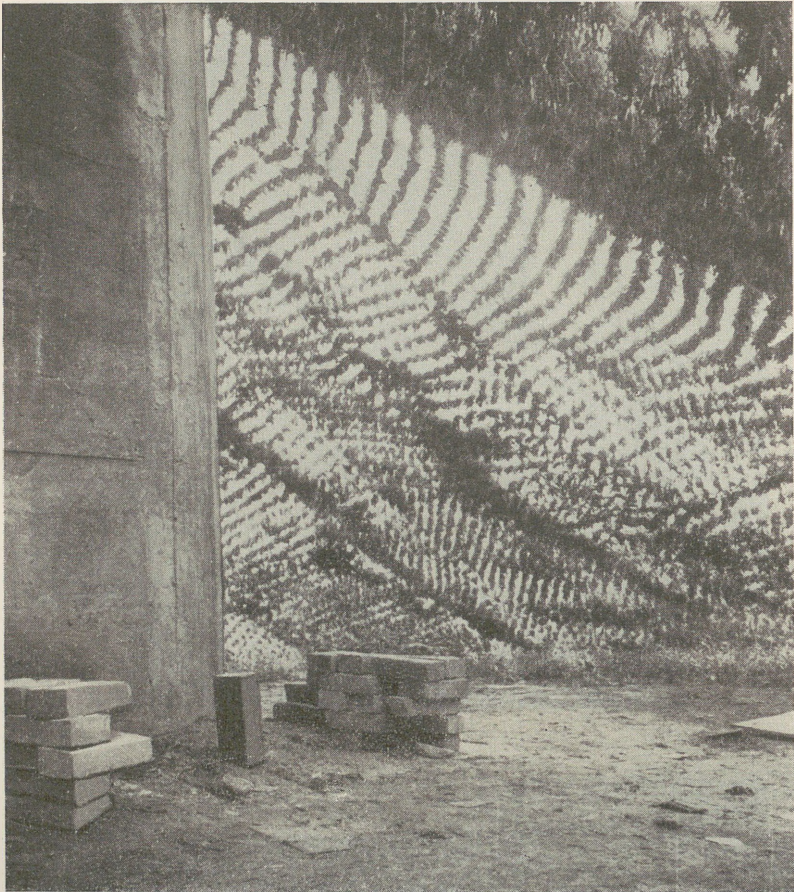
Bild 242

Zeltartige Verspannung von der Decke zum Erdboden. Bild 242: Innenansicht.

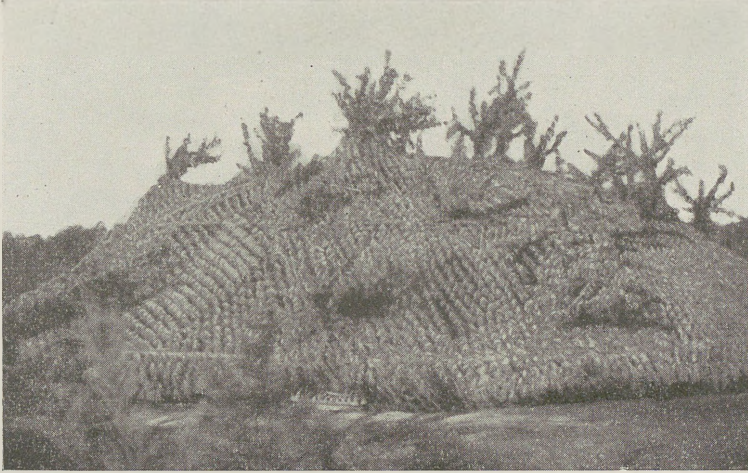
Der Schirm selbst ist an der oberen Seite der Lafette befestigt, wodurch er sich mit dem Geschütz mitdrehen kann. Bemerkenswert ist, daß diese Tarnung trotz des Luftdruckes einer knapp daneben einschlagenden deutschen 28 cm Granate unverrückt liegenblieb. Der Schirm wurde bisweilen mit künstlichem Strauchwerk besetzt, was, wie Bild 247 zeigt, die Tarnwirkung wesentlich verbesserte.

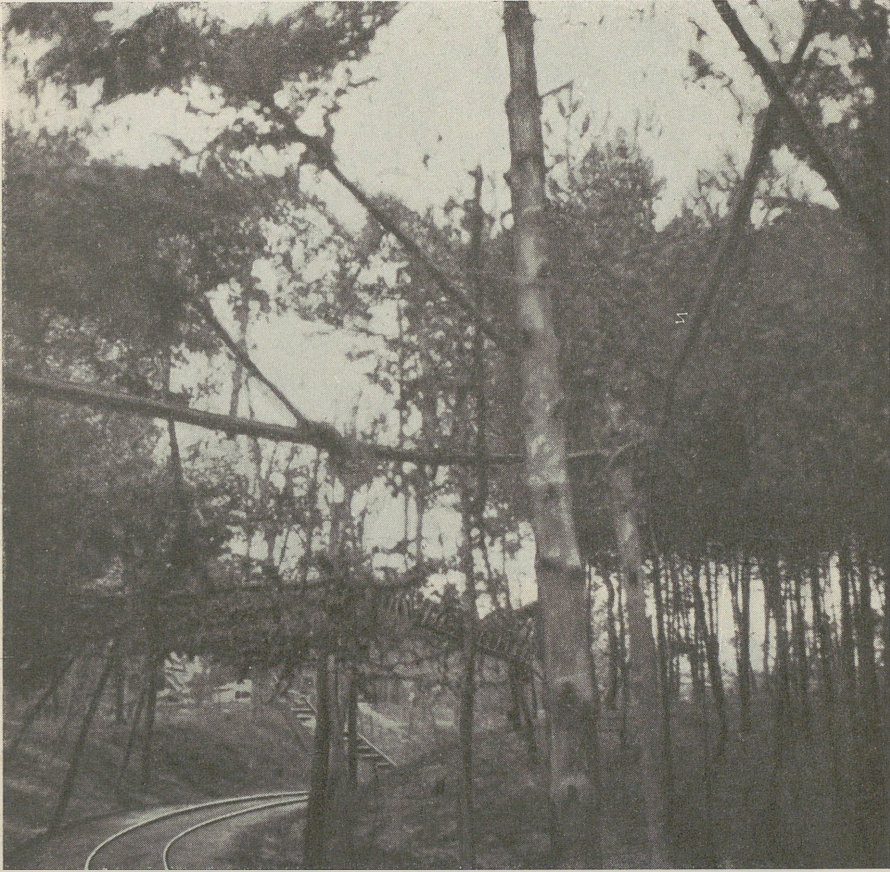
Bild 251

Bild 251: Ein Munitionsgleis durch Tarnneze auf Stangengerüsten der Luft-  
erkundung entzogen.

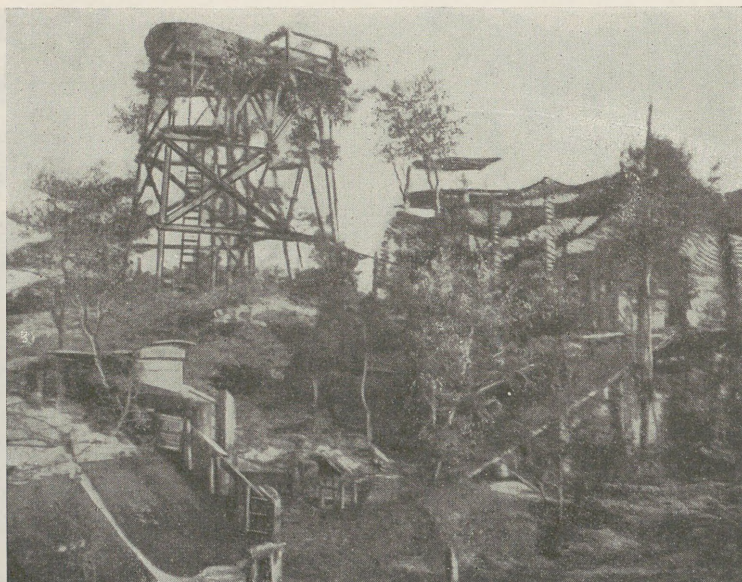
Bild 252

Bild 252: Getarnte Artilleriebeobachtungsstände im Waldgelände mit Busch-  
(Strauchwerk-) Masken und Tarnnezen.

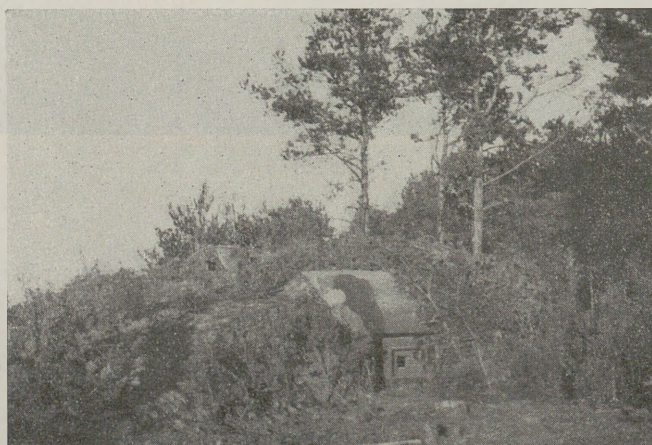
Das Werk im Bild 253 liegt im Waldgebiet, wo kleine Bäume, Äste, Gebüsch  
die gegebenen Tarnstoffe sind. Links oben die Kuppel, rechts darunter die Flan-  
kierungsscharte. Die Masken sind im Bilde zur deutlicheren Kenntlichmachung  
der Scharten etwas zur Seite geräumt.
