Denkschrift  
über die polnische  
Landesbefestigung

Oberkommando des Heeres

Gen. St. d. H.

Gen. d. Pi. u. Fest. b. Ob. d. H.

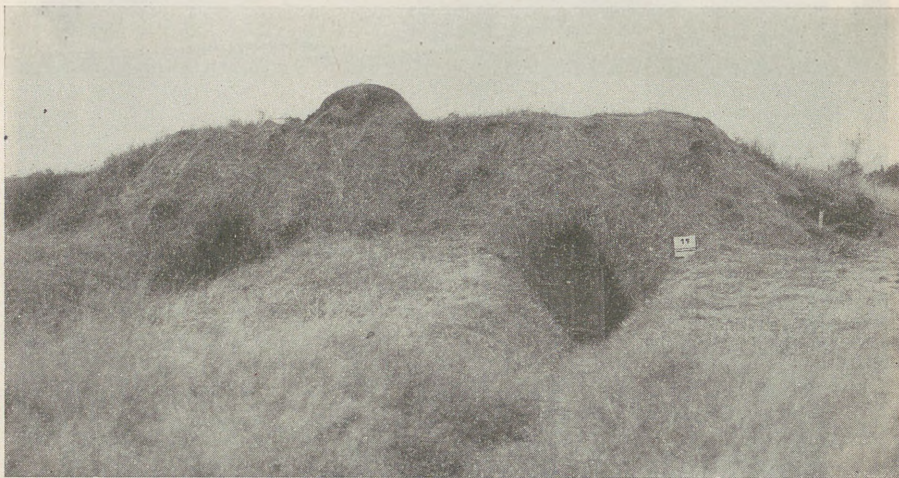
Bild 259 a

Bild 259 a: Scheinwerk durch Heuhaufen getarnt.

Auch von Scheinbauten machte der Pole häufig Gebrauch, indem er in der Umgebung wirklicher Werke an geeigneten Punkten gut getarnte Bauten in leichter Bauart ausführte; s. Bild 259a und b.

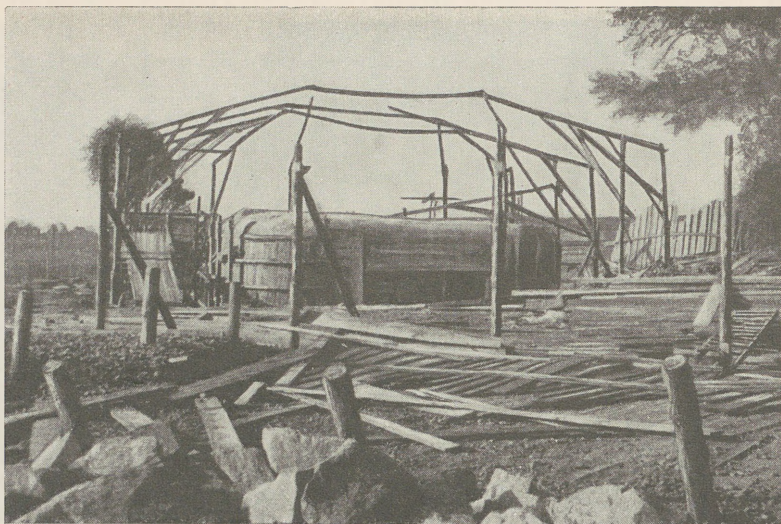
Bild 270 zeigt ein fertig betoniertes Werk. Die Verschalung ist bis auf die linke Seite abgenommen. Die schräge Rampe links diente für die Auffahrt zur Arbeitsbühne. Die Stiele und Verstrebungen des Schuttdaches sind noch zu erkennen.

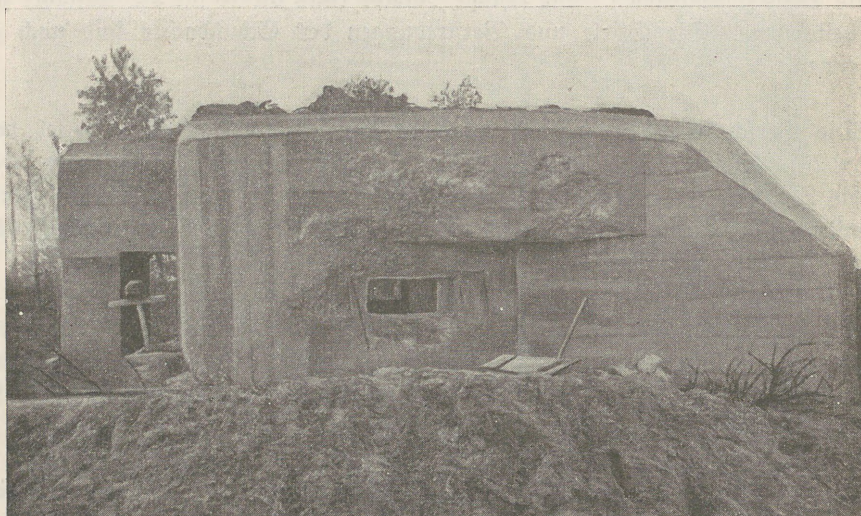
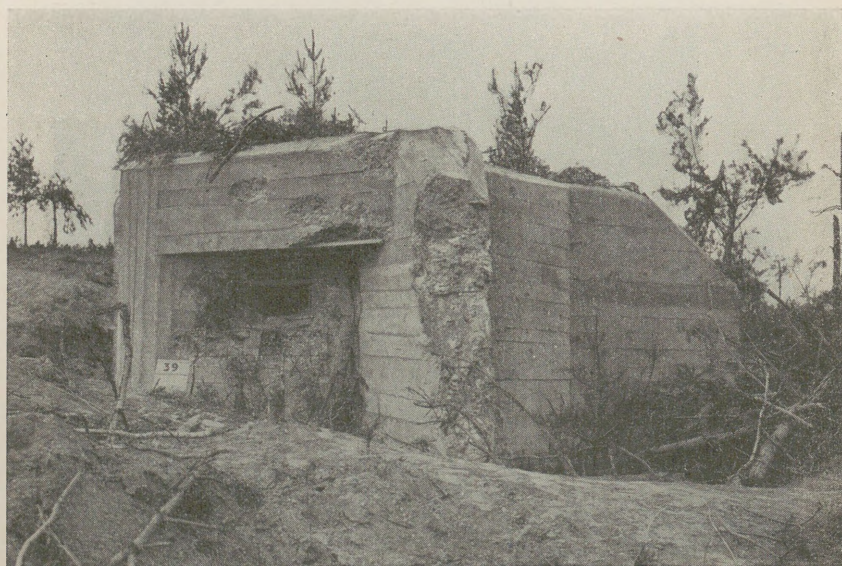
Bilder 273 und 274, 2 M.G.-Stände der Mlawastellung, und Bild 275, M.G.-Stand bei Nikolai, zeigen, daß selbst flüchtig hergestellter Beton eine ganz erhebliche Widerstandskraft besitzt. Die Stände sind von Pak und Feldgeschützen aus der Flanke beschossen worden. Es ist klar, daß diese Beschießung die Stände durch Schartenbeschuß außer Gefecht setzte; sie zerstörte sie aber nicht, so daß sie wieder benutzt werden konnten, wenn das Feuer auf die Scharte eingestellt wurde. Einschläge mittlerer Kaliber auf den Decken der Werke verursachten nur unwesentliche Beschädigung (Löcher von 10 bis 15 cm Tiefe).

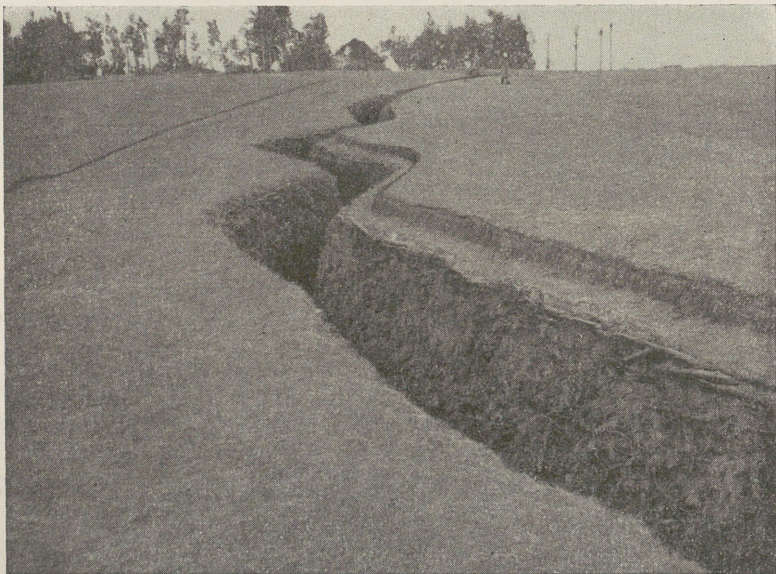
Bild 276

Bild 276: Kampfgraben zwischen Schartenständen der Mlawastellung. Scherenförmige Führung der Linie. Gut ausgekleidete Grabenwände.

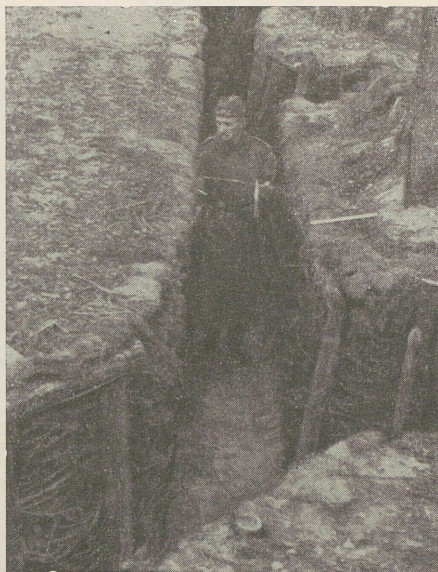
Bild 277

Bild 277: Schützengraben bei Wizna an der Mündung des Bobr in den Narew. Nur 0,6 m breit, steile Wände, gut verkleidet.

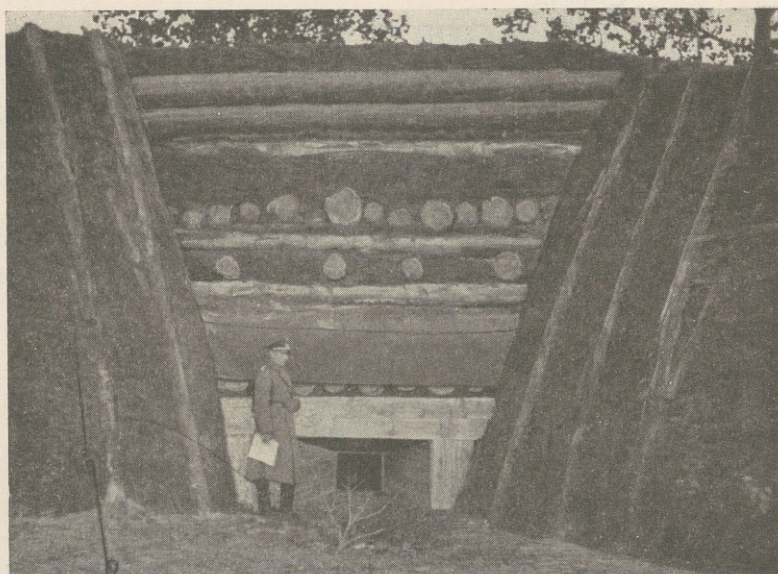
Bild 283

Bild 283: Schwerer M.G.-Schartenstand bei Thorn. Großer Holzbedarf. Scharte so tief, daß sie durch Erdaufwurf leicht zu blinden gewesen wäre.
